PROBLEM DETERMINATION GUIDE

AMU 2.4.0

AML

E-2.4.0-20D-1.0

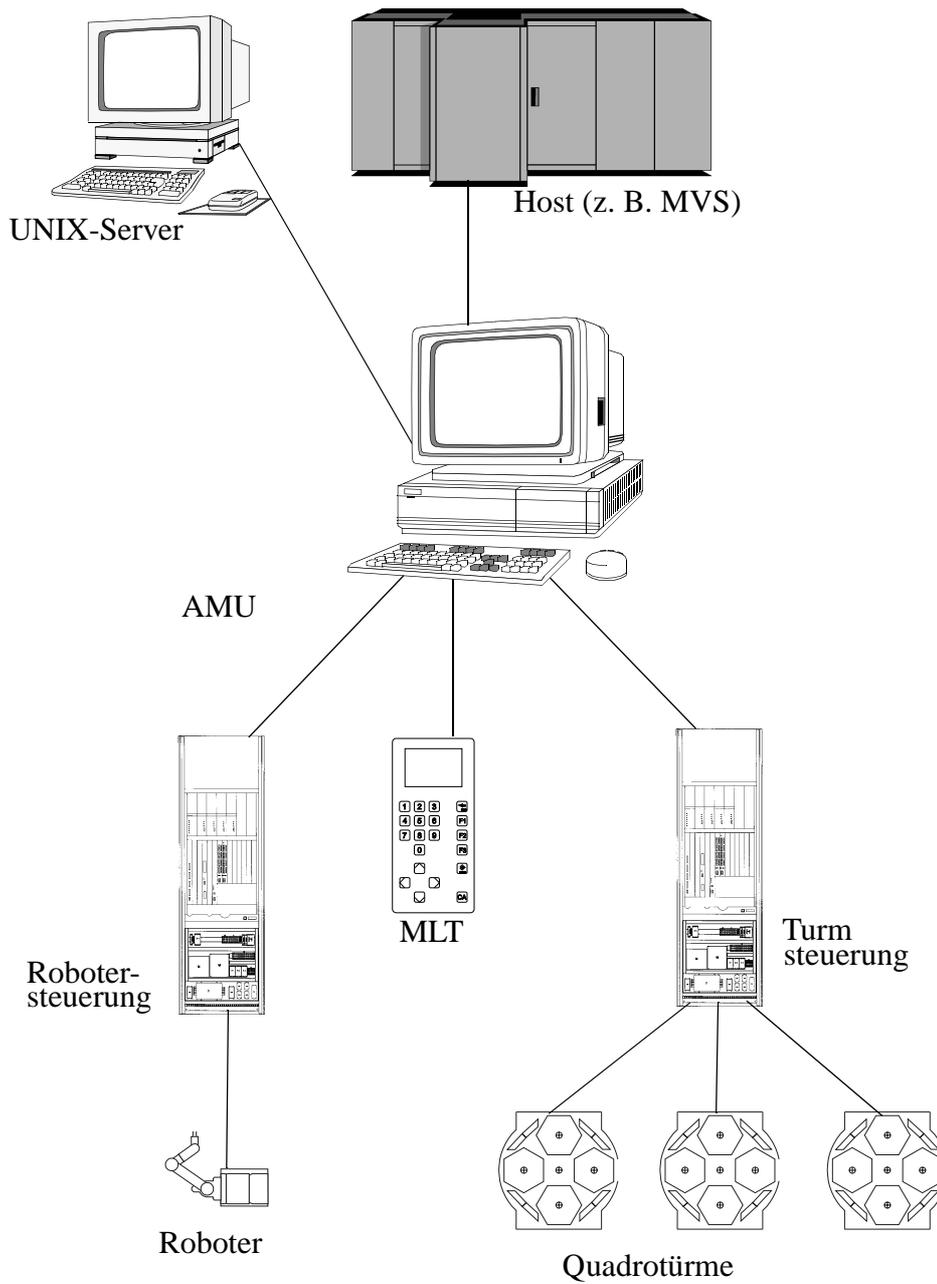
Abb. 2-1: Systemumfeld AMU mit AML/2

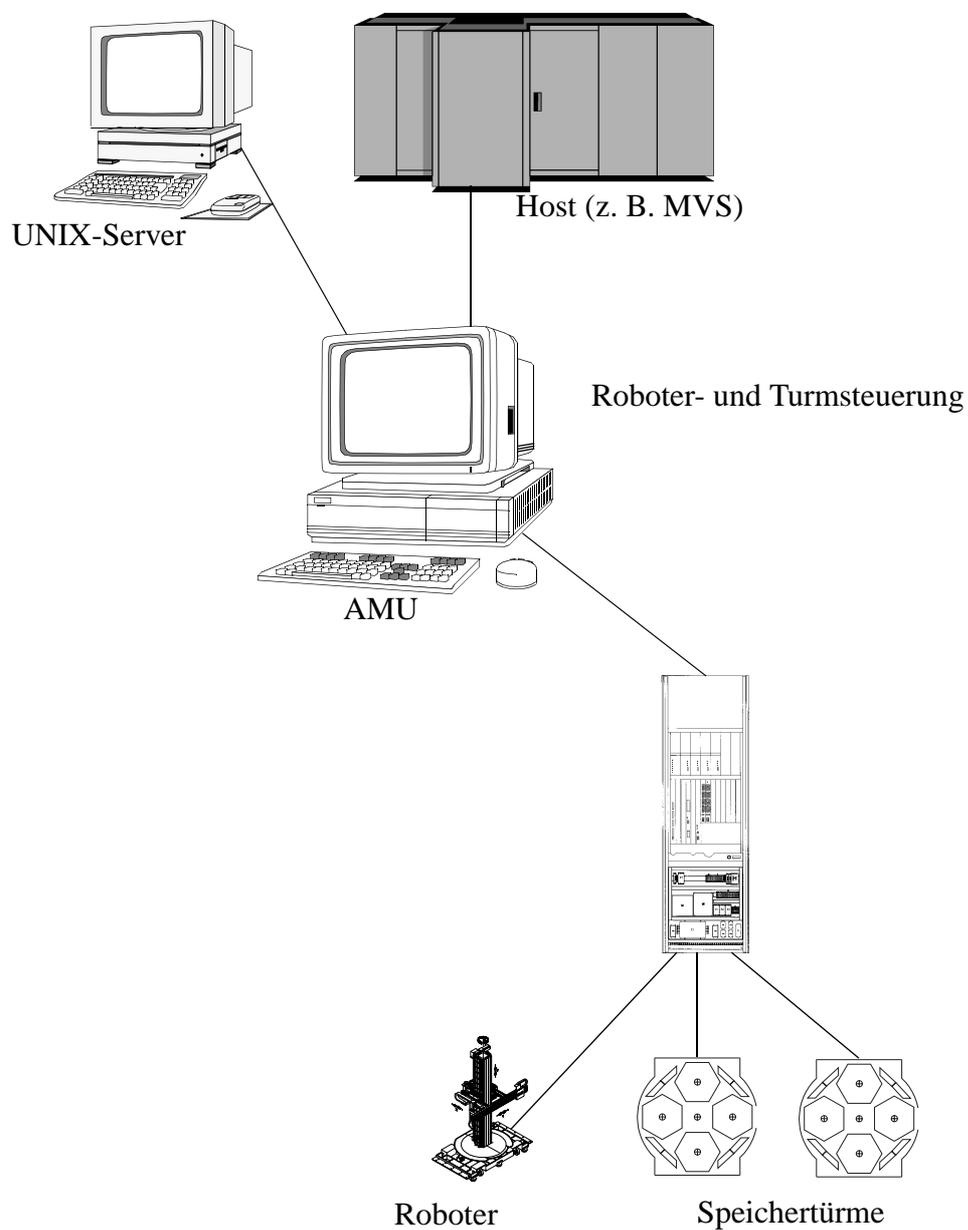
Abb. 2-2: Systemumfeld AMU mit AML/E

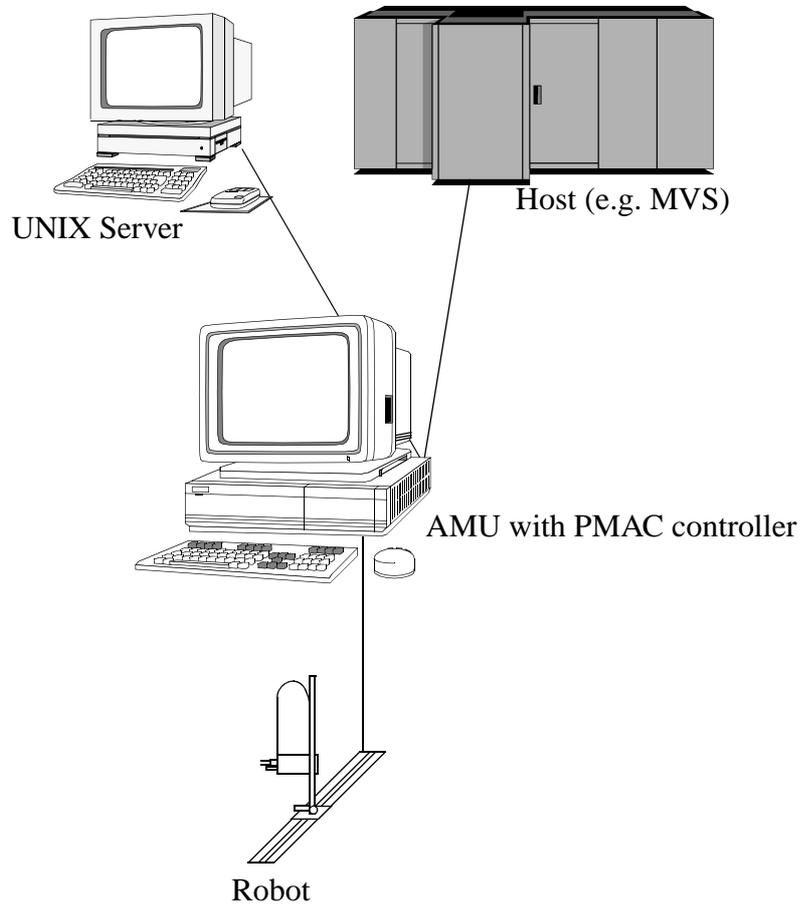
Abb. 2-3: Systemumfeld AMU mit AML/J

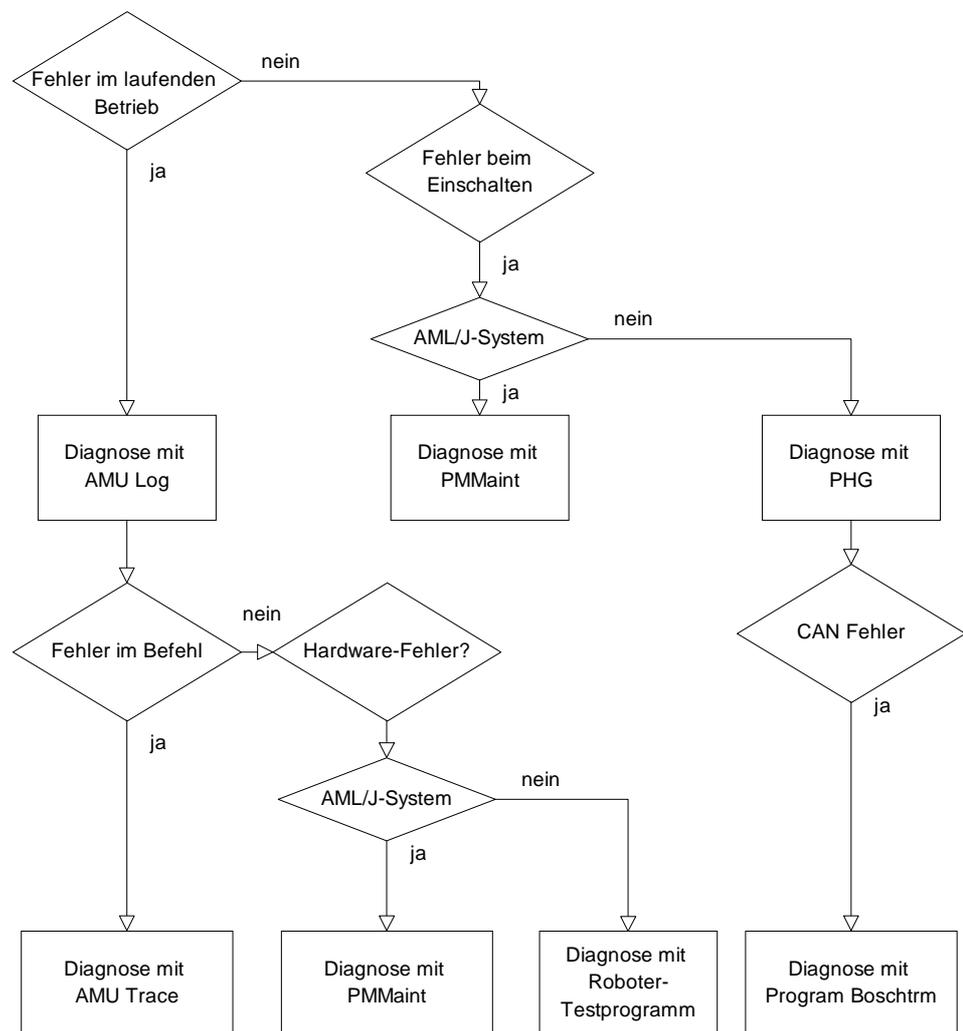
Abb. 3-1: Diagnose -Ablauf und Diagnose Werkzeuge

Werkzeug	Erklärung
AMU Log	Anzeige aller Befehle, Fehlermeldung und Status-Mitteilungen
AMU Trace	Anzeige interner Abläufe in der AMU und der Kommunikation zu anderen Komponenten
PMMaint	Selbständiges Programm auf dem AMU-PC zur Diagnose der PMAC Karte (Steuerung AML/J)
Roboter-Testprogramm/ Betriebssystem rho	Programm auf der Steuerung AML/J und AML/E zur Diagnose mit dem Programmierhandgerät (PHG)
Boschtrm	Terminalprogramm zur Diagnose für Antriebsverstärker (Sie benötigen das Inbetriebnehmerkabel)
CM Trace	Tracefunktion der CM/2 Software, zur Analyse eines Kommunikationsproblems bei LU2, LU6.2 oder EXCP Kommunikation
DB/2 Query Manager	Editor der SQL Datenbank, kann eingesetzt werden bei einem Problem mit der Datenbank
PE	PMAC Editor, Diagnosewerkzeug für die PMAC Karte (AML/J)
ACUSETUP	Terminalprogramm zur Konfiguration des AML/J Scanners

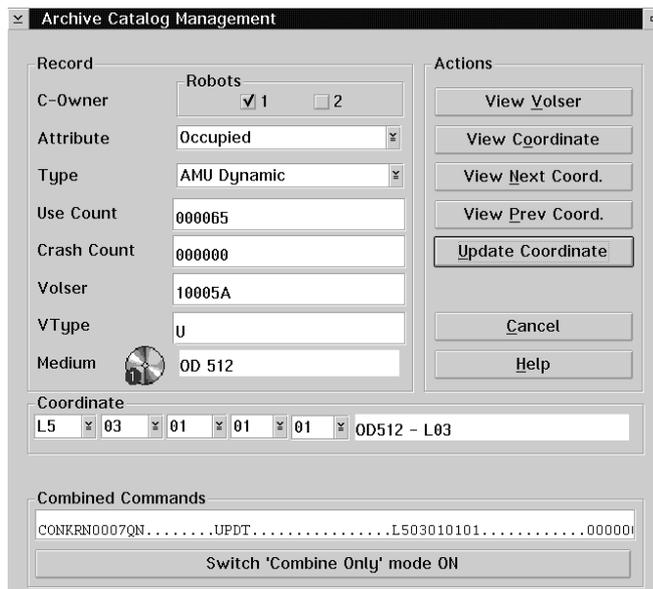
Nach Eingabe einer Information (z. B. Volser) wird der entsprechende Archivkatalog-Eintrag angezeigt.

Abb. 3-2: Fenster „Archive Catalog Management“

Befehl	Feld	Erklärung
Archive... (Forts.)	C-Owner	Medium-Eigner: der oder die Roboter, die dieses Medium greifen können
	Attribute	Status des Mediums
	Type	Art des Stellplatzes im Archiv
	Use Count	Anzahl der Zugriffe auf den Stellplatz
	Crash Count (in Vorbereitung)	Anzahl der fehlerhaften Zugriffe auf den Stellplatz. Bei jedem Ansprechen des Crash-Sensors am Greifer erhöht sich der Zähler.
	Volser	Medien-Nummer
	Medium	Medium-Typ
	View Volser	Anzeigen des Archivkatalog-Eintrags zu der eingegebenen Volser
	View Next Coord.	Anzeigen des Archivkatalog-Eintrags der nächsten Koordinate der Komponente. Ist die letzte Koordinate erreicht, erfolgt kein Weiterblättern
	View Prev. Coord.	Anzeigen des Archivkatalog-Eintrags der vorhergehenden Koordinate der Komponente. Ist die erste Koordinate erreicht, erfolgt kein Weiterblättern.
View Coordinate	Anzeigen des Archivkatalog-Eintrags zu der eingegebenen logischen Archivkoordinate

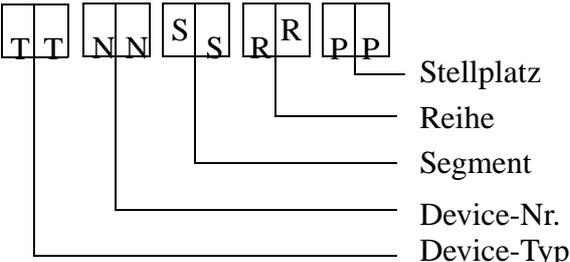
Befehl	Feld	Erklärung
Archive... (Forts.)	Coordinate	<p>Logische Koordinaten des Mediums im Archiv.</p> <p>Die einzelnen Stellen der Koordinaten haben folgenden Inhalt:</p>

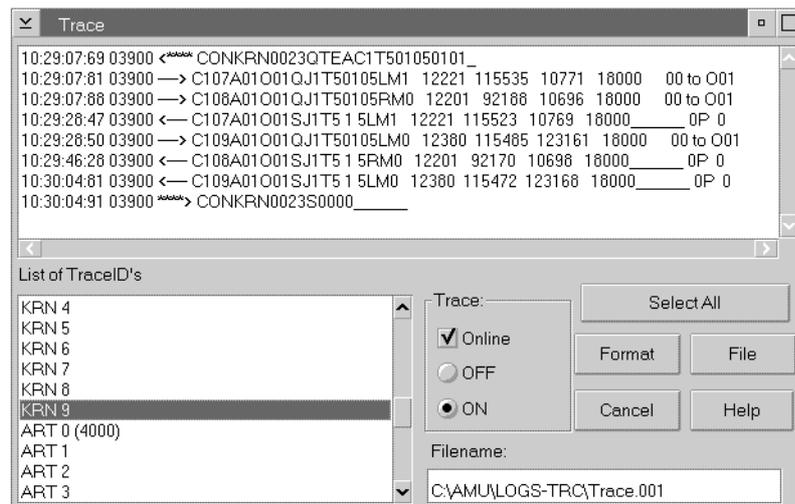
Schreibt die laufenden Traces in den Arbeitsspeicher (1 MB reserviert) und zeigt sie auf dem Bildschirm. Ist der Speicherbereich erschöpft, wird der älteste Eintrag überschrieben.

Abb. 3-3: Fenster „Trace“ Online

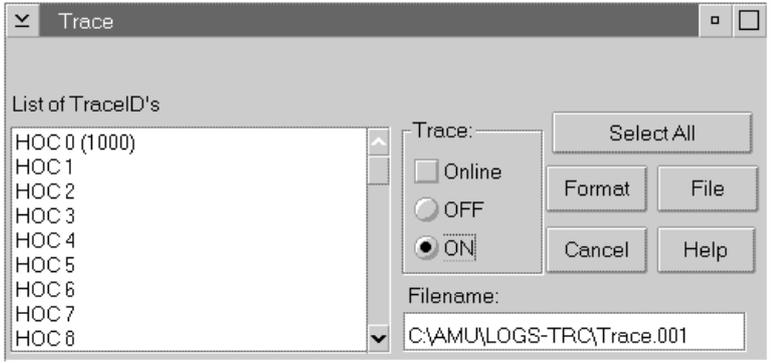
Schreibt die laufenden Traces in eine Datei im Hauptspeicher (Offline Trace)

Abb. 3-4: Fenster „Trace“ Offline

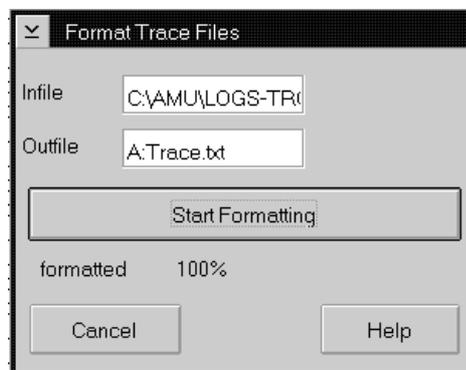
Format Bringt eine mit dem **File**-Befehl gespeicherte Datei in eine ausdrückbare Form.

Abb. 3-5: Fenster „Format Trace Files“

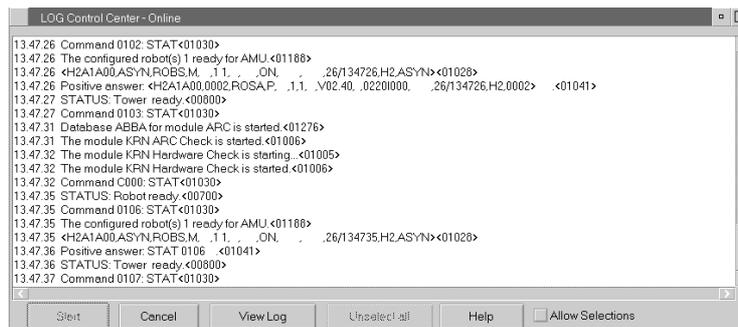
Abb. 3-6: Fenster „LOG Control Center - Online“

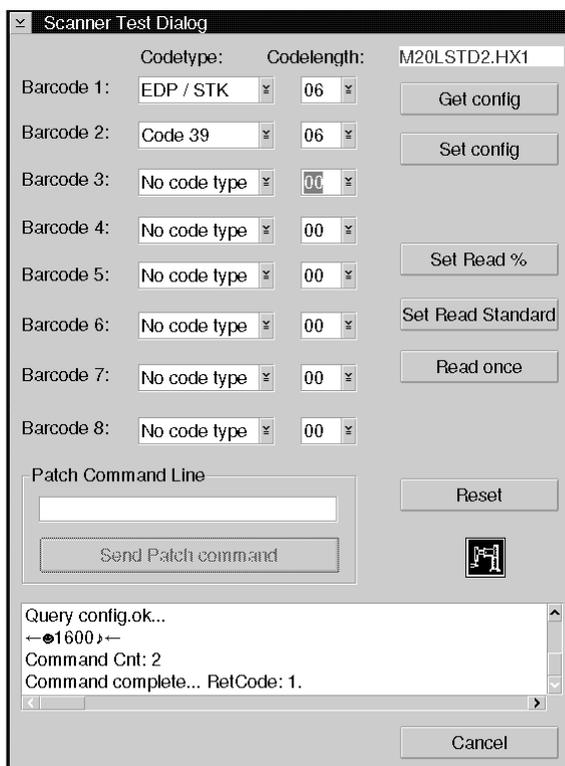
Abb. 3-7: Fenster „Scanner Test Dialog“

Barcode 1..8: Register für die konfigurierten Barcode-Typen. Maximal können Sie maximal 5 unterschiedliche Barcode-Einstellungen konfigurieren.
(5-8 ab neuer Scanner-Software verfügbar)

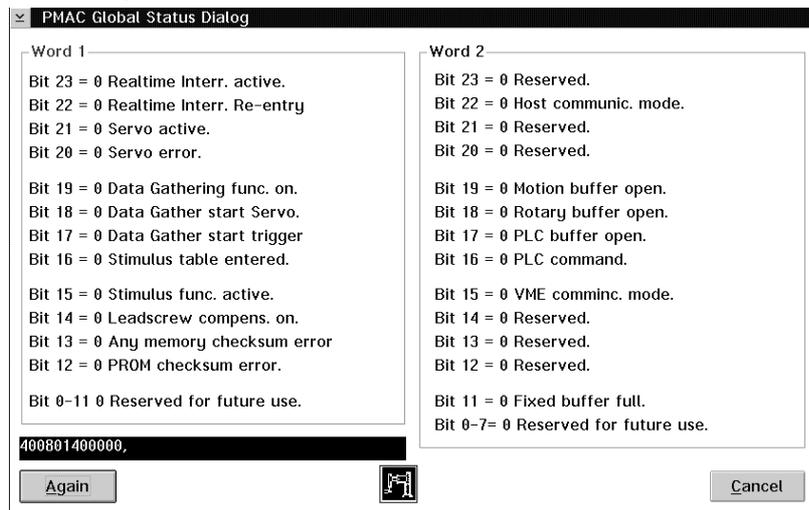
Abb. 3-10: Fenster „PMAC Global Status Dialog“

Realtime Interr. active	Für interne Verwendung (in der PMAC Karte), bei Kommunikation ist dieses Bit 0. PMAC führt ein Programm in der Echtzeit-Unterbrechungsebene aus (PLC 0 oder Bewegungsplanung)
Realtime Interr. Re-entry	Programm der Echtzeit-Unterbrechungsebene hat mehr Zeit benötigt (I8+1 Servo-Zyklen). Der nachfolgende Echtzeit-Interrupt wurde bereits ausgelöst
Servo active.	Für interne Verwendung (in der PMAC Karte), bei Kommunikation ist dieses Bit 0. PMAC führt ein Programm mit Servo-Aktualisierung aus
Servo error.	PMAC konnte Servo-Routinen nicht komplett ausführen
Data Gathering func. on.	„Data Gathering“ Funktion in PMAC ist aktiv
Data Gather start servo	„Data Gathering“ Funktion wird mit dem nächstem Servo-Zyklus aktiviert

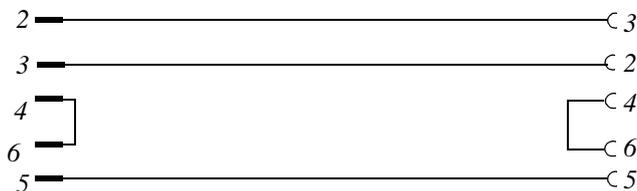
Abb. 9-2: SubD 9-polig (Stecker) nach SubD 9-polig (Buchse) (Ansteuerung ADS)

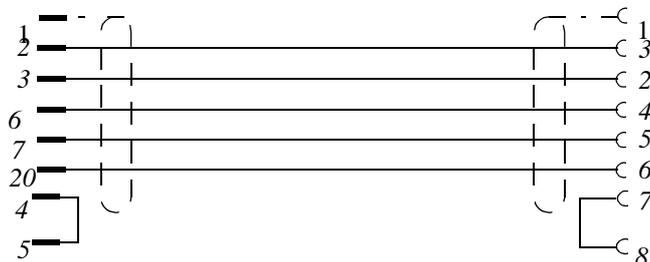
Abb. 9-3: SubD 25-polig (Stecker) nach SubD 9-polig (Buchse) (Steuerung <--> AMU)

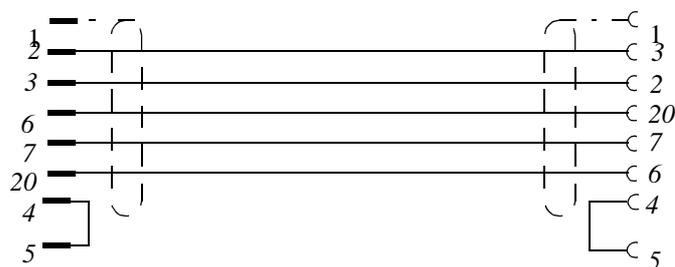
Abb. 9-4: SubD 25-polig (Stecker) nach SubD 25-polig (Buchse) (Steuerung <--> AMU)

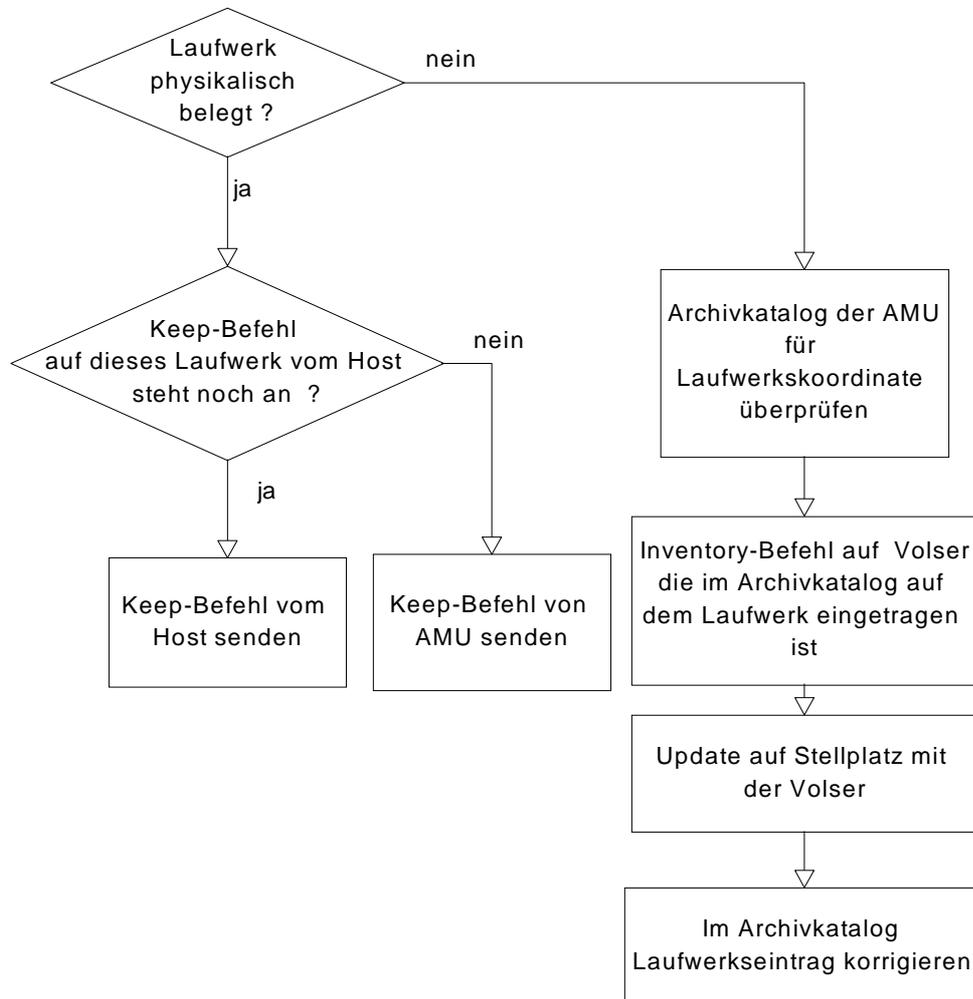
Recovery Maßnahmen

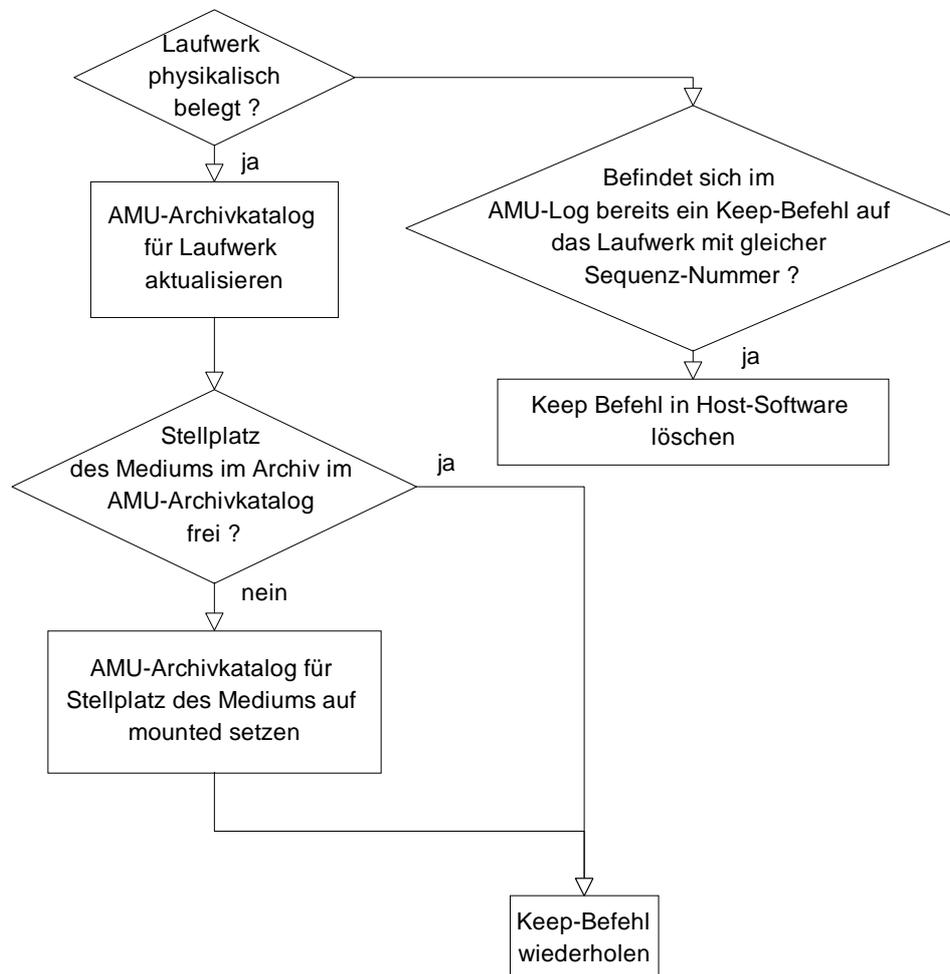
Recovery Maßnahmen

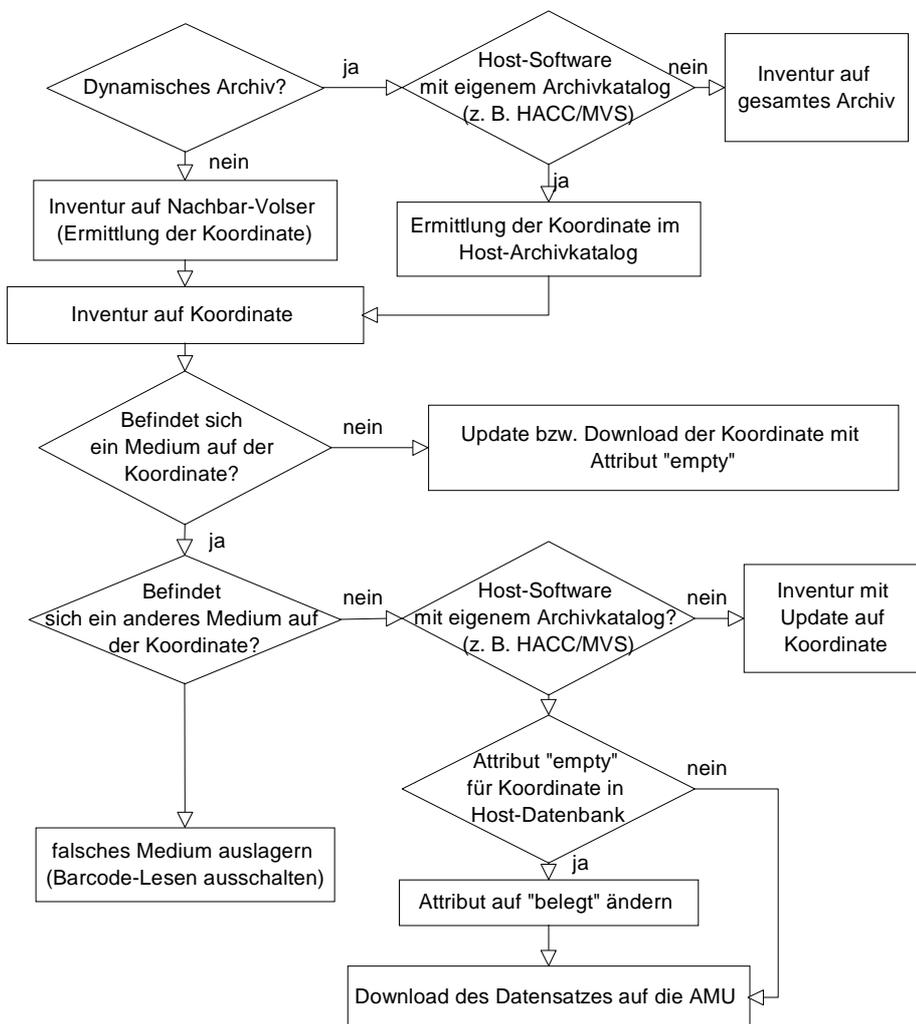
Stellen Sie fest, wodurch der Befehl ausgelöst wurde:

- Manuell durch einen Operator-Befehl
- automatisch durch Programme
- Befehl auf der AMU-Bedienoberfläche oder vom Host
